# DOKUMENTACJA FOTOGRAFICZNA

Most drogowy na rzece Lubeza w ciągu drogi powiatowej nr 1205P w m. Liszkowo

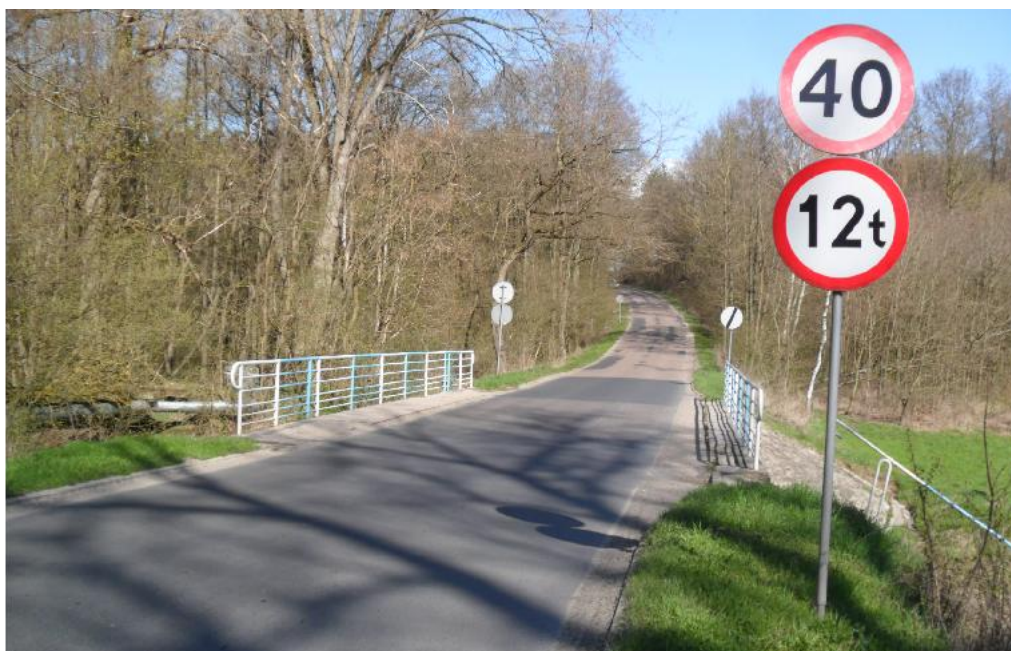
Fot. 1. Widok nawierzchni mostu z dojazdami. Występuje obustronne zawężenie jezdni bitumicznej na dojazdach z powodu zawyżonych poboczy. Na obiekcie wprowadzono ograniczenie prędkości i nośności (oznakowanie). Brak jest chodnika i barier ochronnych. Nawierzchnia bitumiczna na moście i dojazdach była wymieniana. Po lewej stronie znajduje się nieczynny most dawnej wąskotorowej kolejki dojazdowej, do którego podwieszono kolektor kanalizacji sanitarnej.

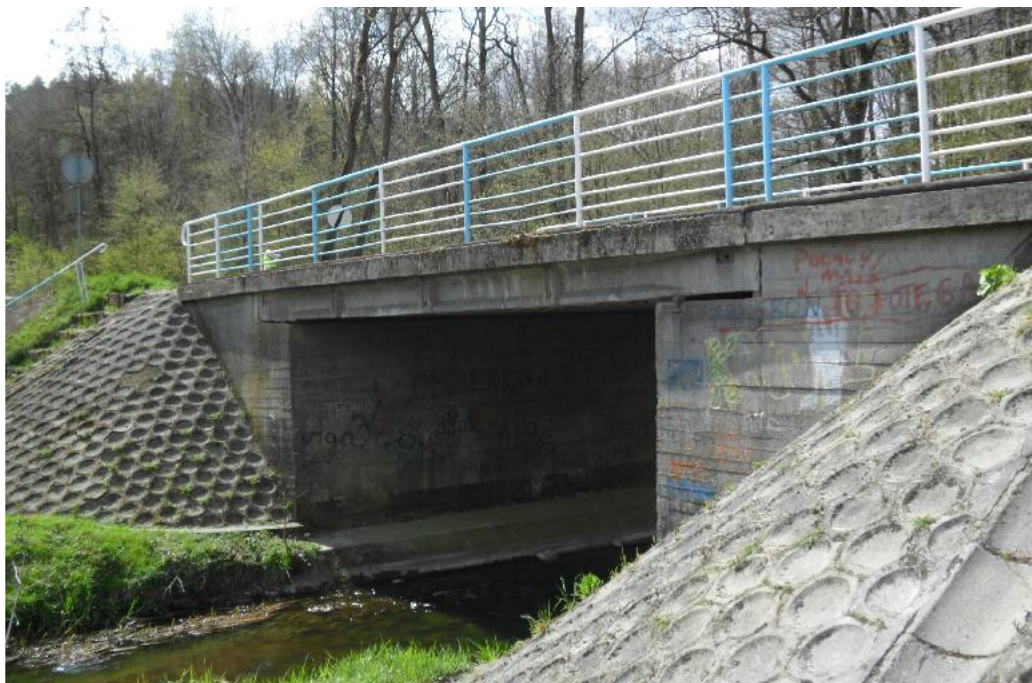
Fot. 2. Widok ogólny mostu od wlotu. Stan przyczółków jest zadawalający, stan przęsła jest zły. Brzegi rzeki wzdłuż mostu są obetonowane i utworzono wąskie półki dla przejścia. Umocnienia z trylinki wklęsłej zapadają się na skutek wymywania piasku ze stożków.

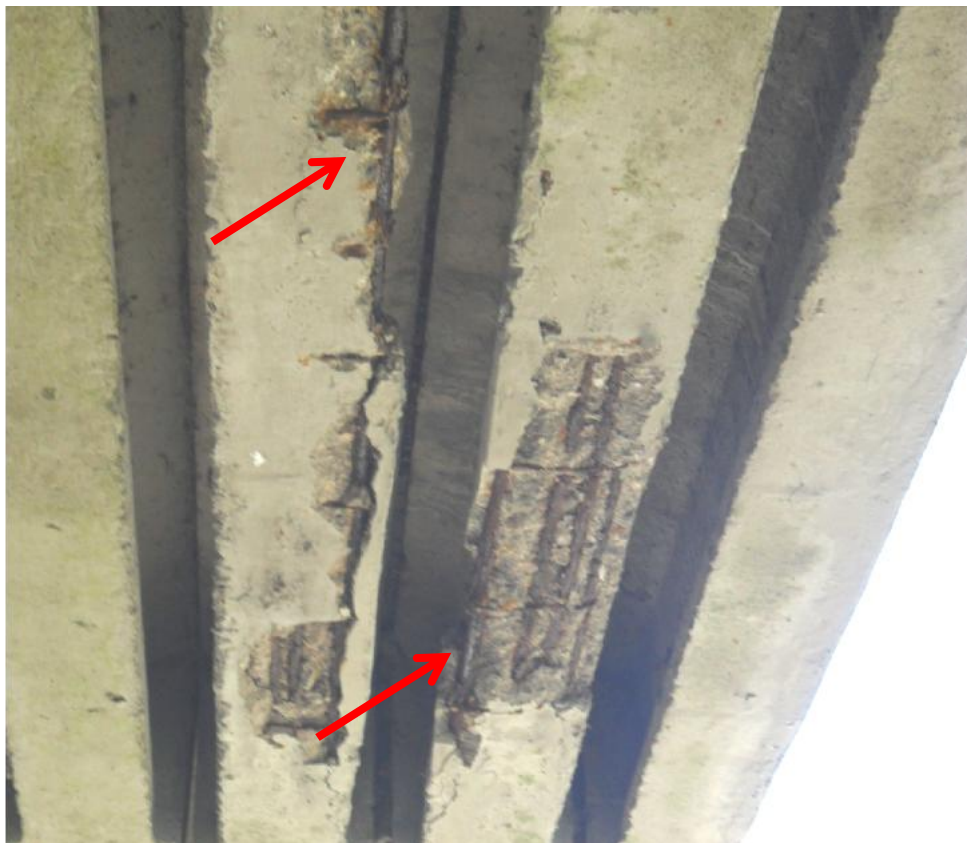
Fot. 3. Widok spodu przęsła od wlotu. W przęśle zastosowano żelbetowe belki typu „Poznań” – stan części belek jest bardzo zły. W wielu miejscach odpadła otulina betonowa ze stopek dolnych i korodują pręty zbrojeniowe. Część stopek dolnych, ze względu na „oszczędne” ich przekroje rozpada się.

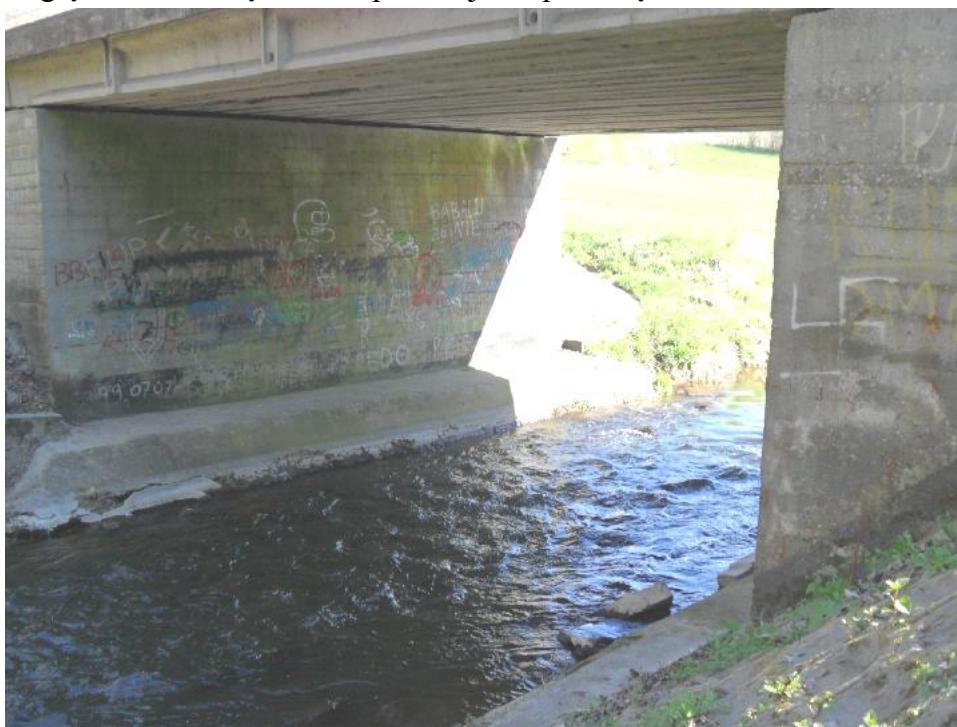
Fot. 4. Widok mostu od wylotu, wzdłuż ścian przyczółków obetonowano brzegi rzeki. Brak ścieżek gruntowych dla migracji zwierząt. Od wlotu widoczne jest pastwisko przy obiekcie. Woda jest piętrzona przy wlocie przez próg kamienny, przepływ wody jest szybki.
