## EKSPERTYZA TECHNICZNA

dotycząca stanu technicznego konstrukcji budynku remizy OSP  
wraz ze świetlicą w Łobżenicy ul Złotowska 23.

Piła wrzesień 2014r.

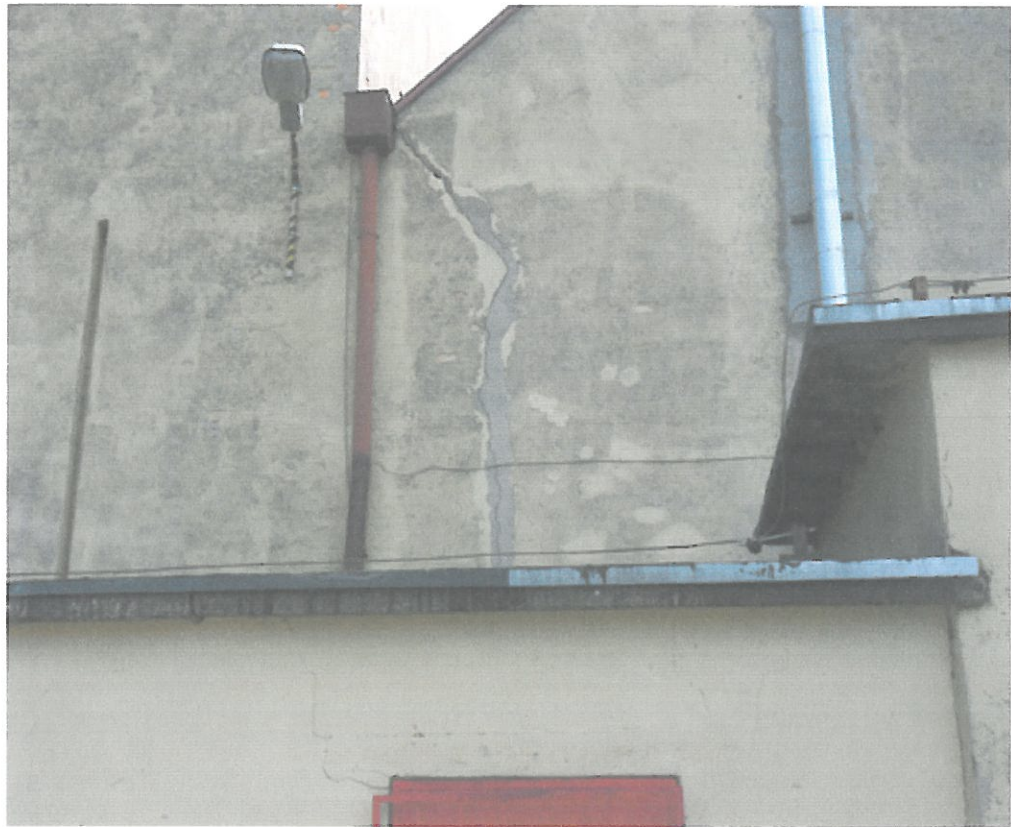
Ogólnie stan techniczny ścian nadziemia – dość dobry poza ścianą zewnętrzną szczytową i wewnętrzną poprzeczną na połączeniu ze ścianą wieży gdzie wystąpiło znaczne zarysowanie pionowe spowodowane najprawdopodobniej nierównomiernym osiadaniem bryły głównej budynku i dużo później wbudowanej w nią wieżę.

5.1 Fundamenty i podłoże gruntowe – stan techniczny dostateczny gdyż wystąpiły zarysowania i pęknięcia ścian wywołane nierównomiernym osiadaniem na styku bryły budynku głównego i wybudowanej w późniejszym czasie wieży.

5.2 Ściany – stan techniczny konstrukcji ścian nośnych jest dość dobry poza stykiem ściany szczytowej i wewnętrznej poprzecznej budynku głównego ze ścianą wieży gdzie wystąpiło znaczne zarysowanie pionowe które to należy zabezpieczyć i wzmocnić

## ZARYSOWANIA ŚCIANY SZCZYTOWEJ

- w miejscach zarysowania ścian usunąć istniejący tynk i bezpośrednio na murze ceglanym umieścić tzw plomby z płytek szklanych na zaprawie gipsowej celem monitorowania czy istniejące rysy nie powiększają się
- miejsca zarysowania w ścianach wzmocnić - oczyścić rysy, skuć tynk i w co trzeciej spoinie muru umieścić pręt zbrojeniowy  $\varnothing 8\text{mm}$  A-I ST3SX długość około 1,5m od wewnątrz i zewnątrz po wcześniejszym usunięciu zaprawy na głębokość około 3,0 cm a następnie wypełnić – zarzucić rzadką zaprawą cementową  $R_z = 8$  Mpa i otynkować
- naprawić obróbki blacharskie celem wyeliminowania zacieków od opadów atmosferycznych
- w miejscach zagrzybionych skuć tynk i powlec preparatami chemicznymi celem ich usunięcia
- wykonać termomodernizację budynku celem wyeliminowania mostków cieplnych powodujących przemarzanie i zagrzybianie ścian

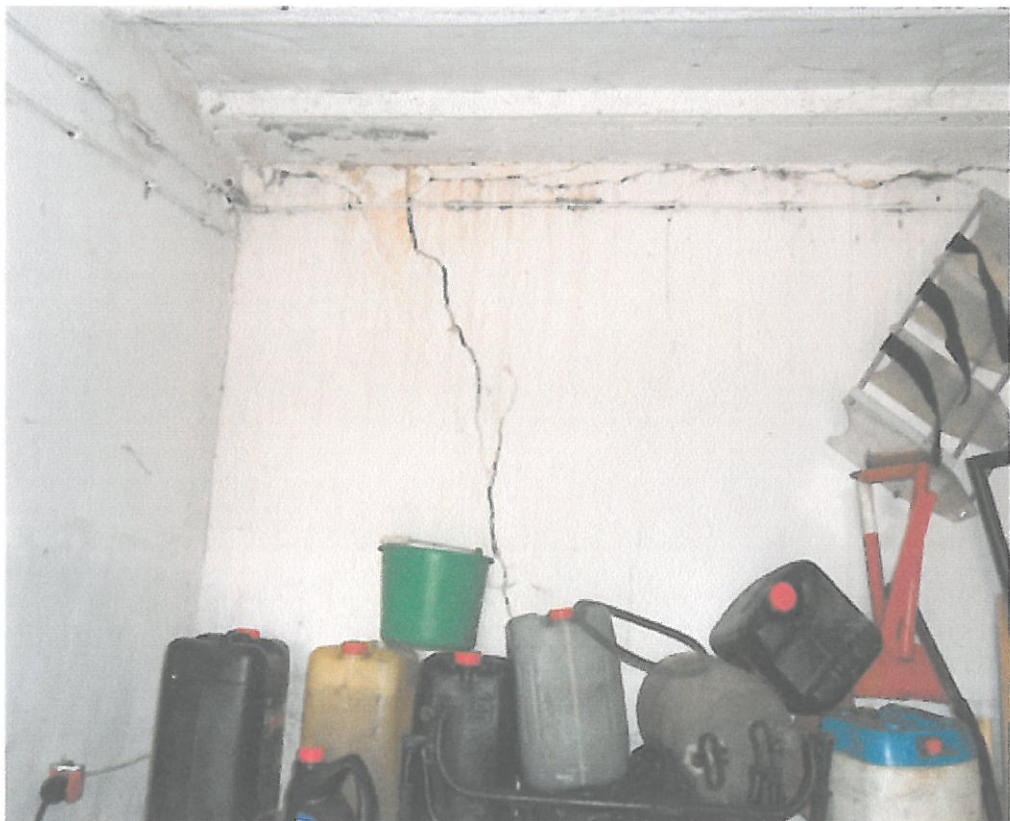
## ZARYSOWANIE ŚCIANY SZCZYTOWEJ W DOBUDÓWCE

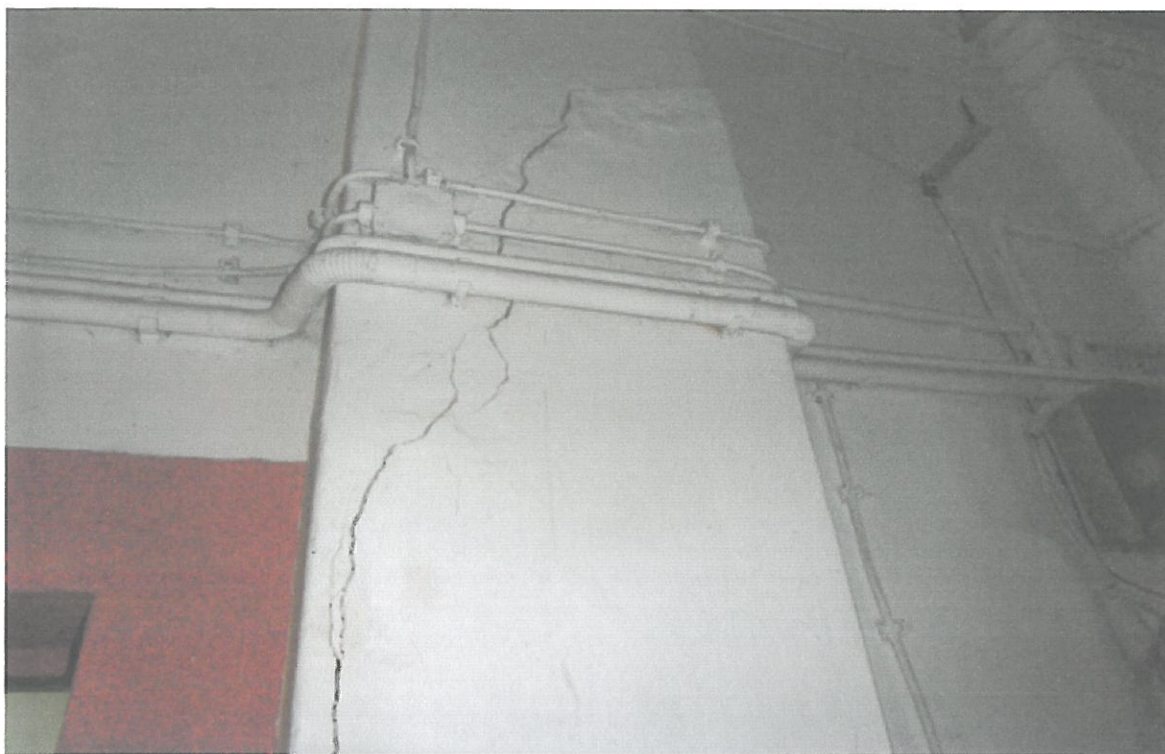
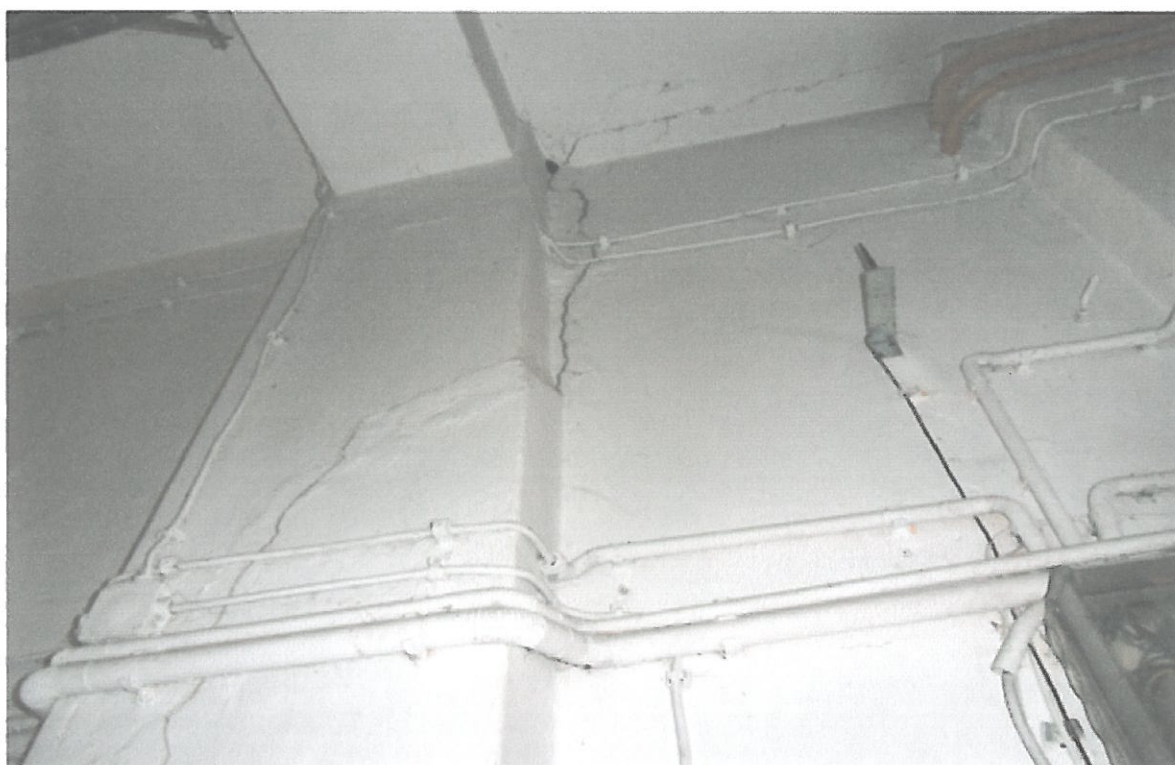
przeprowadzenia remontu w pomieszczeniu sanitarnym nie stwierdzono zarysowania ściany wewnętrznej co by wskazywało o ustabilizowaniu podłoża i osiadaniach wieży po zaprzestaniu suszenia węży i wykonaniu nowego przyłącza kanalizacji sanitarnej.

## ZARYSOWANIE ŚCIANY WEWNĘTRZNEJ
