**Opinia ornitologiczna i chiropterologiczna  
wraz z zaleceniami kompensacji przyrodniczej  
na potrzeby ocieplania budynku Przedszkola  
Publicznego przy ul. Batorego 5 w Łobżenicy**

Wykonane przez Firmę Milvus – Szymon Wójcik

Łobżenica, kwiecień 2020 r.

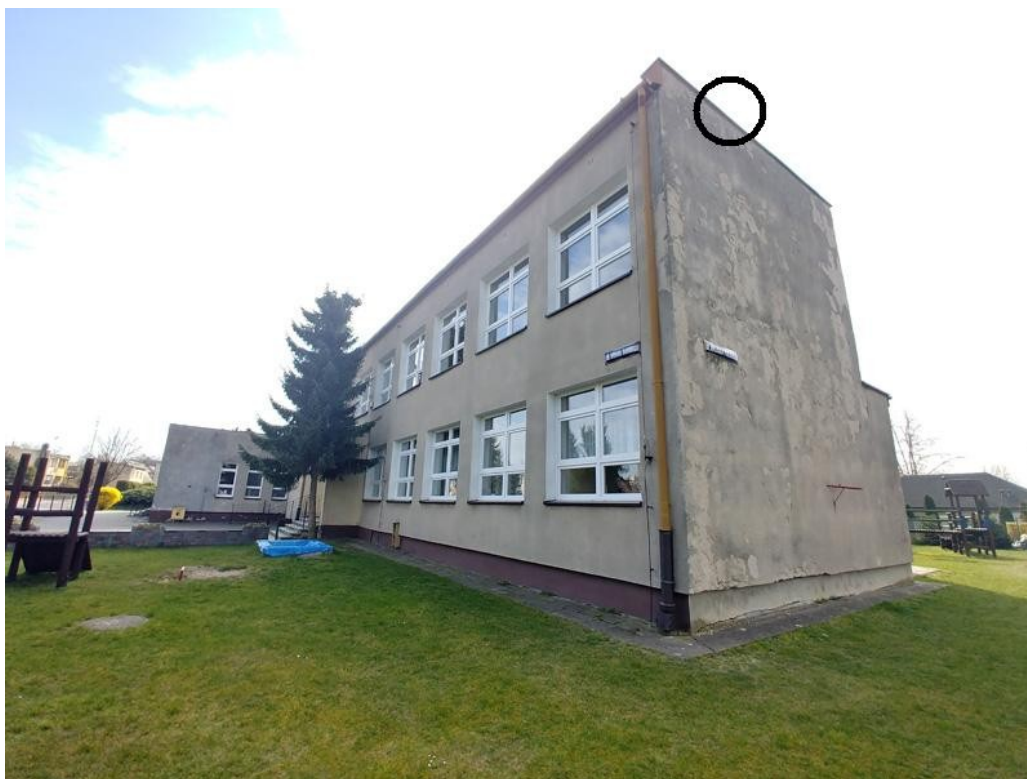
Stan ścian budynku bardzo dobry, nie odnotowano szczelin, które mogą być zasiedlane przez ptaki poza niewielkim fragmentem okapu od strony zachodniej.

- wróbel *Passer domesticus* – 1 para ptaków. Próba gniazdowania na ścianie zachodniej pod okapem. Ptaki próbowały wlatywać pod okap, jednak nie miały tam jeszcze gniazda.
- jerzyk *Apus apus* – 1-2 pary ptaków. Możliwe gniazdowanie na ścianie zachodniej pod okapem w miejscu, gdzie odnotowano gniazdowanie wróbla. Biorąc pod uwagę gabaryty budynku możliwe jest gniazdowanie minimalnej liczebności tego gatunku (1-2 pary) w obrębie konstrukcji.

Fot.4. Widok budynku od strony pn-zach, oznaczono miejsce gniazdowania wróbla (aut. Szymon Wójcik).

- Po zakończeniu sezonu lęgowego (umownie od sierpnia 2020 roku) należy uszczelnić miejsca oznaczone na zdjęciach (ściana zachodnia, miejsce gniazdowania wróbla). Dopiero wówczas przystąpić można do prac ociepleniowych w późniejszym okresie.
- Jeśli prace ociepleniowe prowadzone będą w sezonie lęgowym (od 1 marca do 31 lipca) należy sprawdzić stan zasiedlenia budynku w trakcie rozpoczętych prac. Konieczne jest wówczas

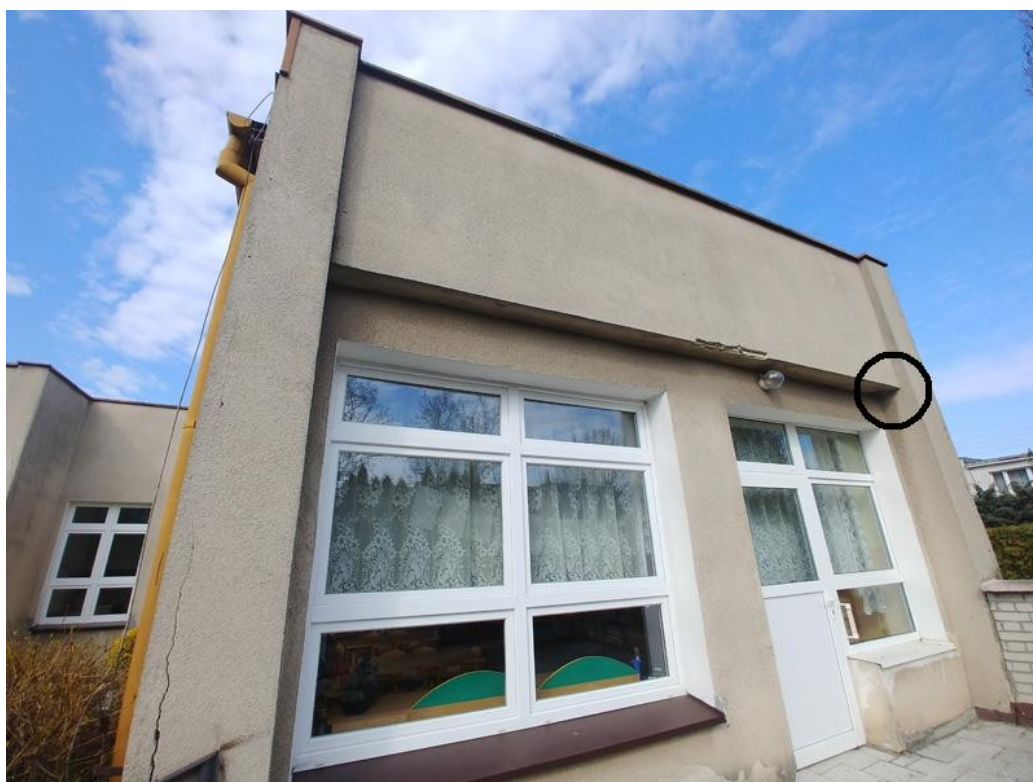
Fot.11. Widok budynku od strony wschodniej, oznaczono ślady gniazda oknówki z poprzednich sezonów (aut. Szymon Wójcik).

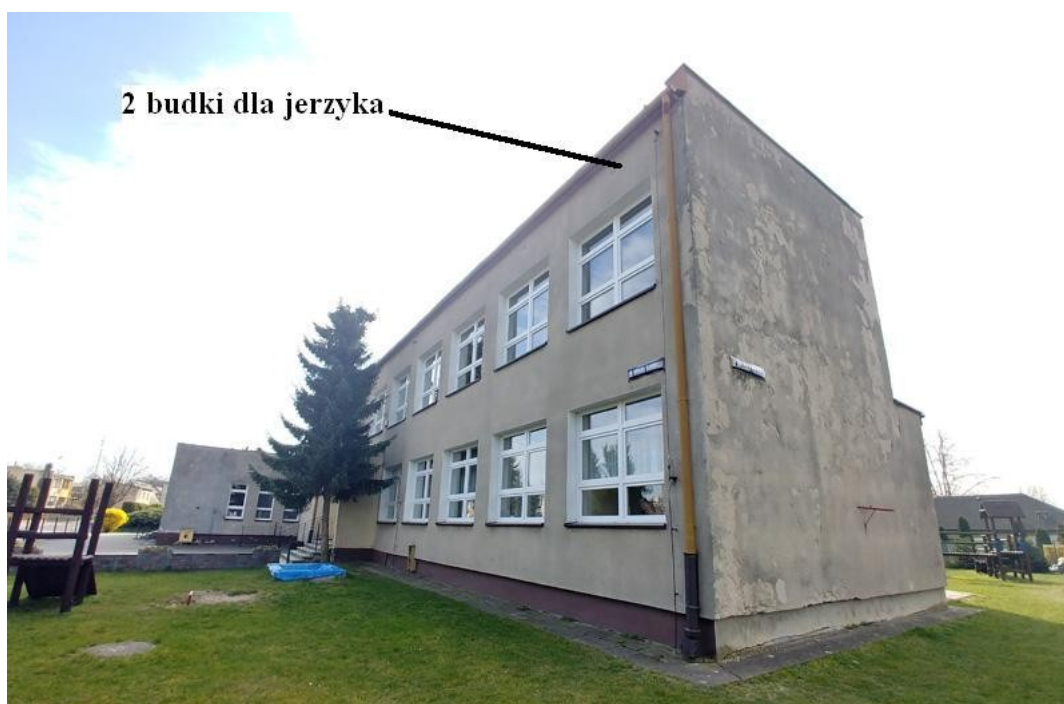
Fot.13. Zalecane miejsce montażu 2 budek dla jerzyka na ścianie północnej (aut. Szymon Wójcik).

- 2 budek dla jerzyka *Apus apus* od strony północnej na ścianie szczytowej budynku. Umieszczenie budek dla jerzyka pokazano na zdjęciach. Idealnym rozwiązaniem jest wkomponowanie budek dla jerzyka w styropian tak, aby nie wystawały one ze ściany, a widoczna była jedynie szczelina wlotowa. Wykluczy to późniejsze zacieki wokół budki, niszczenie elewacji, przedostawanie się wilgoci do wewnątrz i gnienie samej budki.
- 1 budki dla wróbla *Passer domesticus* na dowolnym drzewie liściastym wokół szkoły, otworem wlotowym w kierunku północnym, na wysokości min. 3 metry od poziomu ziemi
